軸継手の破損事例

2024/3/8 軸継手技術委員会

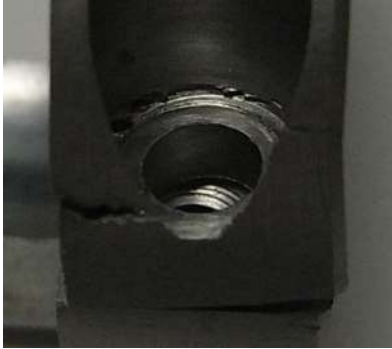
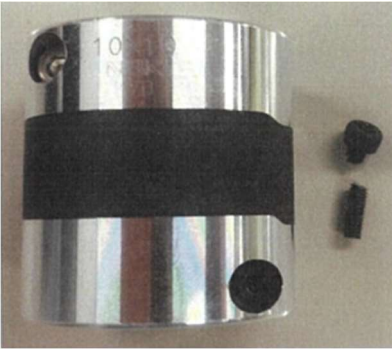
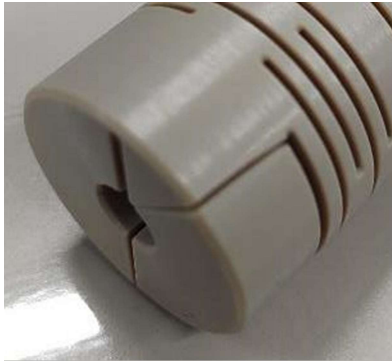
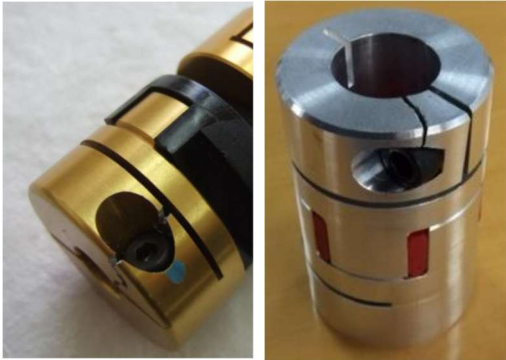
| 現象・原因・対策 | | 破損写真 |
|---|---|---|
| 現象 | A. 座面の陥没<br>B. 軸締結ボルトの伸び・破断<br>C. 軸締結部の割れ | <div>A.<br/></div> <div>B.<br/></div> <div>C.<br/></div> <div></div> |
| 原因 | A-1. ボルトの締め付けすぎ<br>A-2. ボルトへの緩み止めや潤滑剤の塗布<br>A-3. 付属品以外のボルトの使用<br>B-1. ボルトの締め付けすぎ<br>B-2. ボルトへの緩み止めや潤滑剤の塗布<br>B-3. 付属品以外のボルトの使用<br>C-1. 軸の挿入量不足<br>C-2. 丸軸以外の軸の使用<br>C-3. ボルトの締め付けすぎ<br>C-4. ボルトへの緩み止めや潤滑剤の塗布<br>C-5. 付属品以外のボルトの使用 | |

| 現象・原因・対策 | | 破損写真 |
|---|---|---|
| 対策 | A-1. トルクレンチを使用し推奨締め付けトルクで締め付ける。<br>A-2. 緩み止めや潤滑剤を塗布しない。<br>A-3. 付属品のボルトを使用する。<br>B-1. トルクレンチを使用し推奨締め付けトルクで締め付ける。<br>B-2. 緩み止めや潤滑剤を塗布しない。<br>B-3. 付属品のボルトを使用する。<br>C-1. 軸をハブ全長にわたって軸が接するように挿入する。<br>C-2. 丸軸を使用する。丸軸以外の軸を使用する場合はDカット面またはキー溝をスリットおよび軸締結ボルト用座グリ穴を避ける位置で取り付ける。<br>C-3. トルクレンチを使用し推奨締め付けトルクで締め付ける。<br>C-4. 緩み止めや潤滑剤を塗布しない。<br>C-5. 付属品のボルトを使用する。 | |

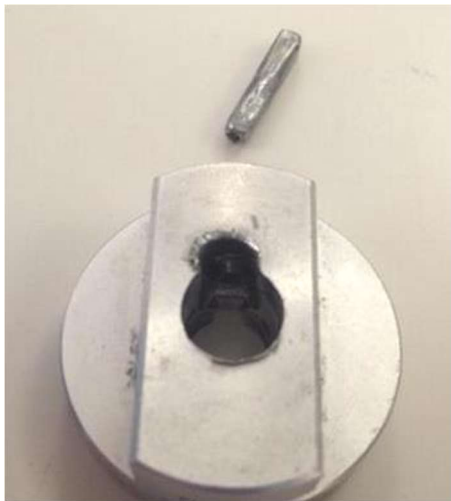
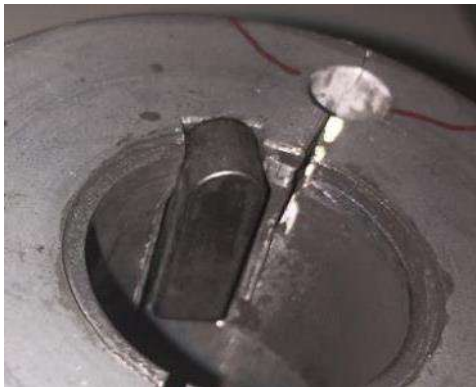
| 現象・原因・対策 | | 破損写真 |
|---|---|---|
| 現象 | D. 軸の固着<br>E. 軸のスリップ<br>F. キー溝摩耗<br>G. キー溝変形 | F. <br><br>G. |
| 原因 | D-1. 軸の錆び<br>D-2. 軸のスリップによる焼き付き<br>E-1. 軸締結ボルトの締め付け不足<br>E-2. 軸の挿入量不足<br>E-3. 軸径が小さい<br>E-4. 軸および軸穴に油分付着している<br>E-5. 丸軸以外の軸の使用<br>E-6. 付属品以外のボルトの使用<br>E-7. 選定ミス<br>E-8. 緊急停止や衝突などによる過負荷<br>F. 止めねじの緩みによるキーの摺動<br>G. 過大トルク | |

| 現象・原因・対策 | | 破損写真 |
|---|---|---|
| 対策 | D-1. 材質，使用環境を見直す。<br>D-2. 軸がスリップしないように使用する。<br>E-1. トルクレンチを使用し推奨締め付けトルクで締め付ける。<br>E-2. 軸をハブ全長にわたって軸が接するように挿入する。<br>E-3. 推奨寸法公差の軸を使用する。<br>E-4. 油分を除去する。特にモリブデン系のオイルやグリースは付着させない。<br>E-5. 丸軸を使用する。丸軸以外の軸を使用する場合はDカット面またはキー溝をスリットおよび軸締結ボルト用座グリ穴を避ける位置で取り付ける。<br>E-6. 付属品のボルトを使用する。<br>E-7. 使用するトルクがスリップトルク以下になるように選定する。<br>E-8. －<br>F. 止めねじに緩み止め剤を塗布する。<br>G. 選定を見直す。 | |

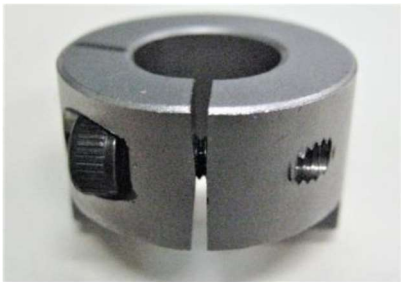
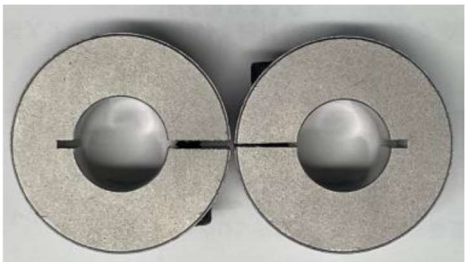
| 現象・原因・対策 | | 破損写真 |
|---|---|---|
| 現象 | <p>H. 軸締結部の変形</p> <p>I. 軸締結部のスリット変形</p> | <p>H.</p> <p>I.</p> |
| 原因 | <p>H. 過大な締め付けトルク</p> <p>I. 軸締結部に軸を挿入せずボルトを締め付けた</p> | |

| 現象・原因・対策 | | 破損写真 |
|---|---|---|
| 対策 | <p>H. トルクレンチを使用し推奨締め付けトルクで締め付ける。</p> <p>I. ボルトを締め付ける際は軸締結部に軸が挿入されていることを確認する。</p> | |

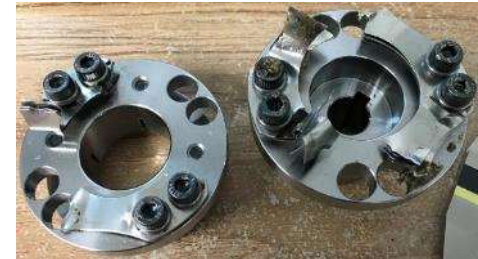
| 現象・原因・対策 | | 破損写真 | |
|---|---|---|---|
| 現象 | <p>A. ミスアライメントによる亀裂や破断</p> <p>B. 駆動トルクによる変形や破断</p> <p>C. 板ばねのズレや変形</p> <p>D. 共振・発振による亀裂や破断</p> | A. | |
| 原因 | <p>A. カタログ値以上のミスアライメントによる繰り返し荷重による亀裂や破断。ミスアライメントによる繰り返し荷重に大きい駆動トルクが加わった。</p> <p>B. 限界トルクによる板ばねの変形や破断</p> <p>C. スラスト方向への荷重による板ばねのズレ</p> <p>D. 共振や発振が発生する事で板ばねの亀裂や破断が発生</p> | B. | |

| 現象・原因・対策 | | 破損写真 | |
|---|---|---|---|
| 対策 | <p>A. ミスアライメントをカタログ値以内に収めて組み付ける。</p> <p>B. 駆動トルク，軸継手のサイズを見直す。</p> <p>C. スラスト方向への荷重の抑止。</p> <p>D. 共振や発振が発生しないよう使用条件を見直す。</p> | C. | |

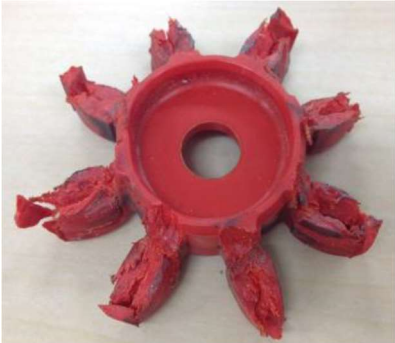
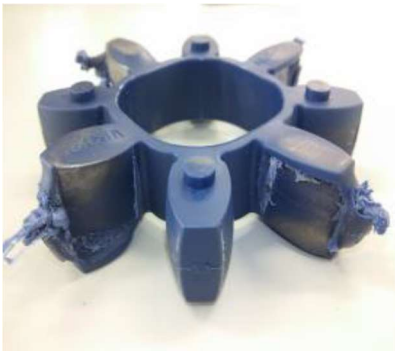
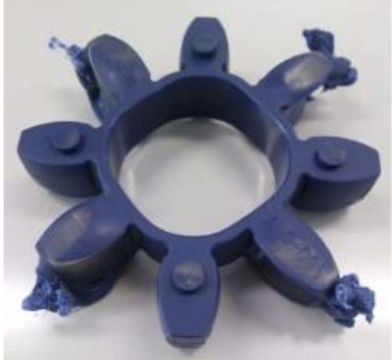
| 現象・原因・対策 | | 破損写真 |
|---|---|---|
| 現象 | <p>A. エレメントのトルク伝達部が大きく変形し損傷が激しい。</p> <p>(用途：サーボモータと油圧ポンプ)</p> <p>B. エレメントのトルク伝達部が変形，摩耗し損傷が激しく，一部溶損（短時間）。</p> <p>(用途：サーボモータと油圧ポンプ)</p> | <p>A.</p> |
| 原因 | <p>A. トルク伝達側で異常な変形があり，想定以上のトルクが繰り返し加わったことが考えられる。⇒サーボモータ用途での発振や共振</p> <p>B. エレメントが変形・溶損していることから，サーボモータが発振・共振しエレメントに大きな変動トルクが繰り返し加わった。</p> | <p>B.</p> |

| 現象・原因・対策 | | 破損写真 |
|---|---|---|
| 対策 | <p>A. サーボモータの発振・共振状況を確認し，発振を抑制するようにサーボ制御の調整をする。共振の場合は共振回転を回避する。</p> <p>B. サーボモータの発振・共振状況を確認し，発振を抑制するようにサーボ制御の調整をする。共振の場合は共振回転を回避する。</p> | |

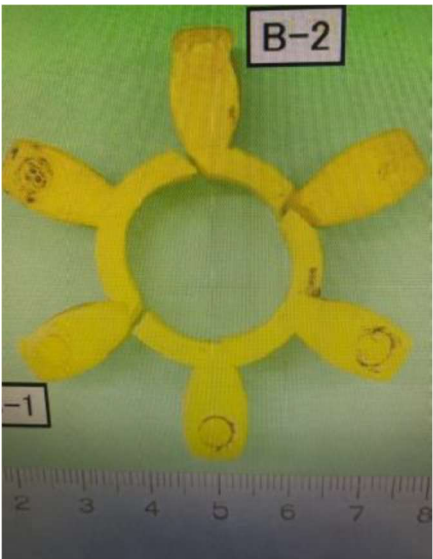
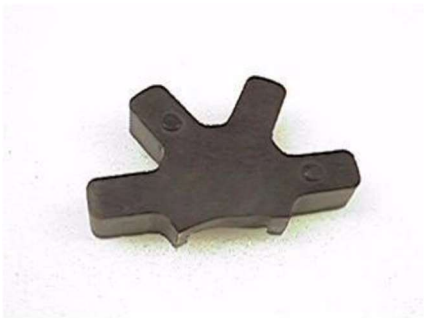
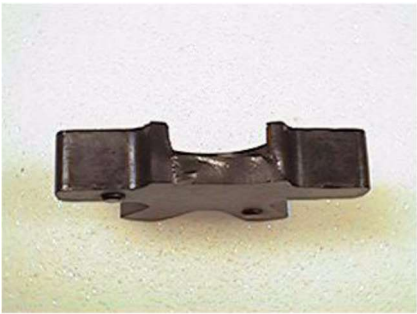
| 現象・原因・対策 | | 破損写真 |
|---|---|---|
| 現象 | <p>C. 多少のトルク伝達部の変形・摩耗，エレメントの付け根部分に亀裂（破断）。</p> <p>（用途：三相モータと油圧ポンプ）</p> <p>D. エレメントの変形，摩耗は軽微だが、一部が欠損して無くなっている。</p> <p>（用途：モータとエンコーダ）</p> | <p>C.</p> <p>D.</p> |
| 原因 | <p>C. エレメントのトルク伝達部分は多少変形・摩耗が見られるが，リング状の部分で破断していることから，強度の低下が推測される。密閉空間で何らかの要因で高温，多湿状態となりエレメントが加水分解により強度が低下して破損したと考えられる。</p> <p>D. 10 年使用で軽微な摩耗，変形。ゴム硬度が +10Hs と硬化していることから，ゴムの劣化でゴム表面が硬化し，亀裂が発生して破断に至ったと考えられる。</p> | |

| 現象・原因・対策 | | 破損写真 |
|---|---|---|
| 対策 | <p>C-1. 高温，多湿になった要因を取り除く。</p> <p>C-2. 耐加水分解のエレメントに交換。</p> <p>D. エレメントを交換。</p> | |

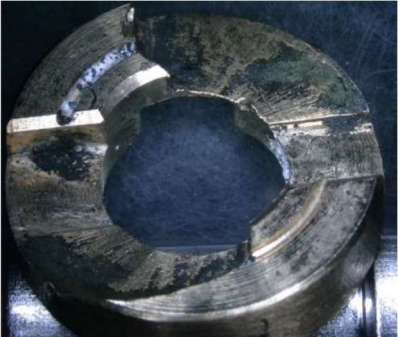
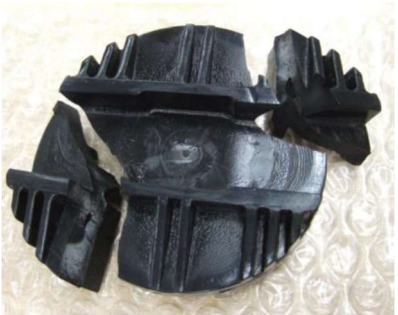
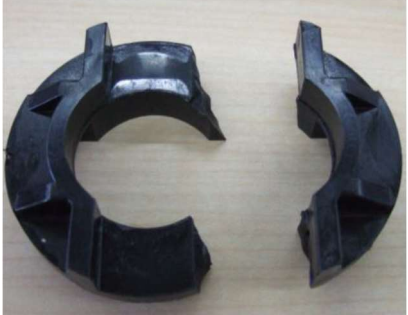
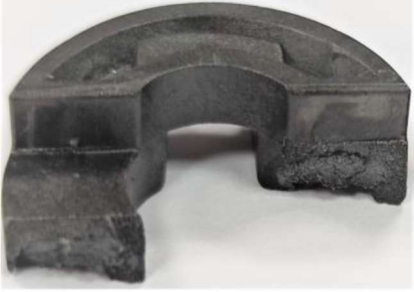
| 現象・原因・対策 | | 破損写真 |
|---|---|---|
| 現象 | <p>A. 金属スライダの破損</p> <p>B. 樹脂スライダの回転方向の破損<br/>(摺動部の溝に対して斜め方向の割れ)</p> <p>C. 樹脂スライダの溝に沿った破損<br/>(摺動部の溝に沿って破損, ハブ端面と接触した痕跡)</p> | <p>A.</p> |
| 原因 | <p>A-1. 潤滑不足</p> <p>A-2. 過大負荷</p> <p>A-3. 振動</p> <p>B. 過大なトルク負荷により破損<br/>破断面に波模様が見られる場合は許容値を超えるトルクが継続的に負荷されていた可能性があり, 破断面が白化している場合は瞬間的に過大トルクが負荷された可能性がある</p> <p>C. エンドプレイや偏角による要因<br/>ハブとスライダの間に推奨のすき間がなく, エンドプレイや偏角による押し付けがスライダに負荷された</p> | <p>B</p> <p>C.</p> |

| 現象・原因・対策 | | 破損写真 |
|---|---|---|
| 対策 | <p>A-1. 潤滑油の定期検査を行う。</p> <p>A-2. 駆動側、負荷側または双方から発生する最大トルクがカップリングの常用トルク以下になるように選定する。</p> <p>A-3. 使用条件を見直す。</p> <p>B. 過大なトルク負荷を取り除くか, カップリングのサイズ (許容トルク) を上げる。</p> <p>C-1. カップリングの許容ミスアライメント量以下で使用する。</p> <p>C-2. ハブとスライダの間に推奨のすき間を設けて取り付ける。</p> | |

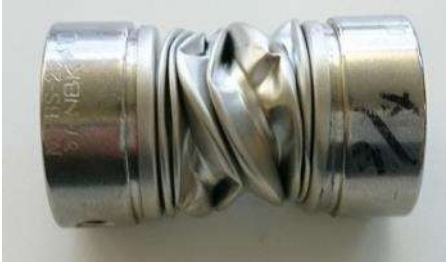
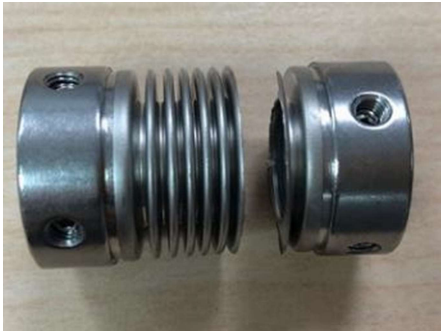
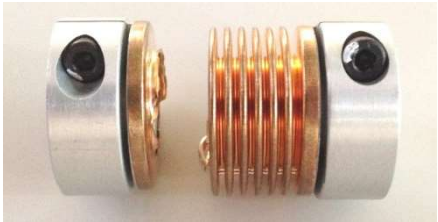
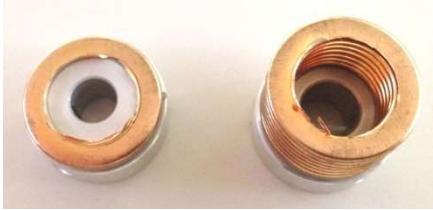
| 現象・原因・対策 | | 破損写真 |
|---|---|---|
| 現象 | A. ベローズのねじれ<br>B. ベローズの割れ | A. |
| 原因 | A. 過大トルク<br>B. 過大ミスアライメント | B. |

| 現象・原因・対策 | | 破損写真 |
|---|---|---|
| 対策 | A. 使用トルクがカップリングの許容トルク以下になるように選定する。<br>B-1. ミスアライメントがカップリングの許容ミスアライメント以下になるようにカップリングを選定する。<br>B-2. 芯出しをする。 | |
